Szczegółowe postępowanie w przypadku metody z użyciem ultradźwięków

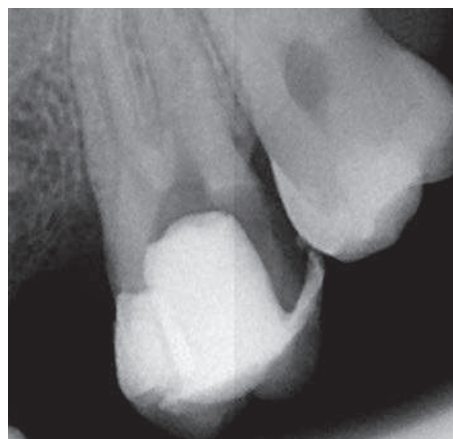
Ryc. 97. Narzędzie usunięto i odesłano pacjenta do lekarza zlecającego

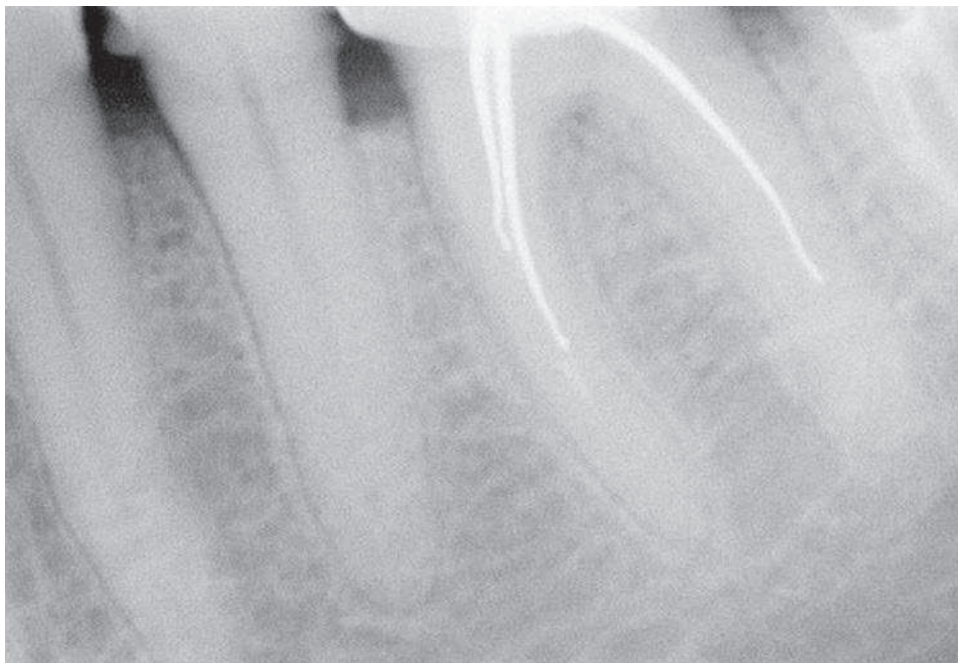
Ryc. 98. Stare leczenie kanałowe z użyciem ćwieków srebrnych

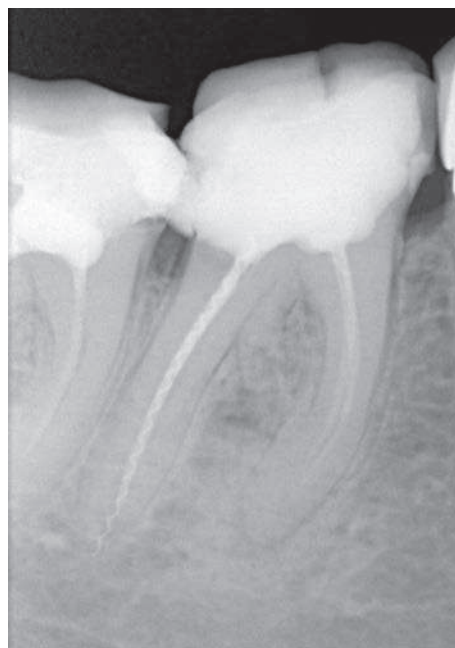
Ryc. 100. Złamana igła Lentulo w kanale dystalnym tkwi na całej długości kanału, lekko wychodzi poza wierzchołek

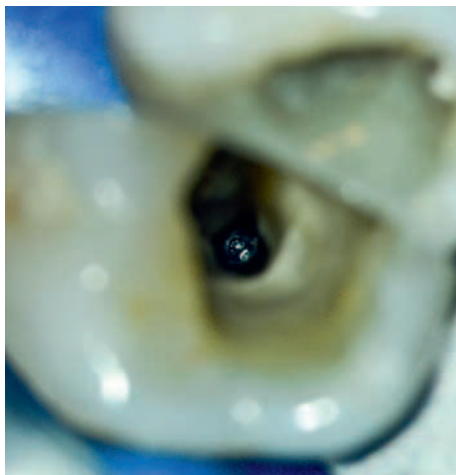
Ryc. 105a. Złamane narzędzie w kanale policzkowym bliższym

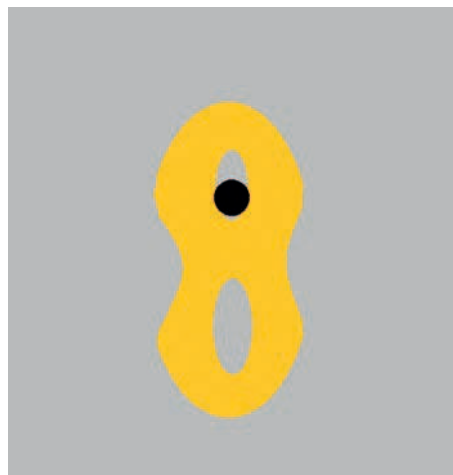
Ryc. 105b. Schemat złamanego narzędzia w jednym z kanałów bliższych zęba trzonowego żuchwy

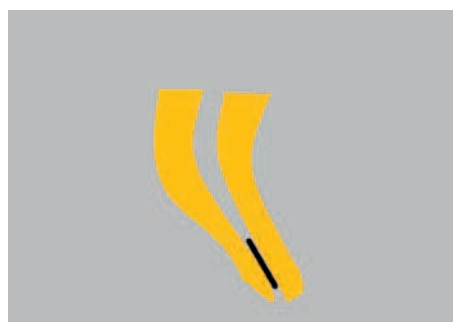
Ryc. 109. Schematyczny rysunek obrazujący narzędzie (czarna linia) złamane za krzywizną korzenia. Narzędzie będzie usuwane za pomocą ultradźwięków

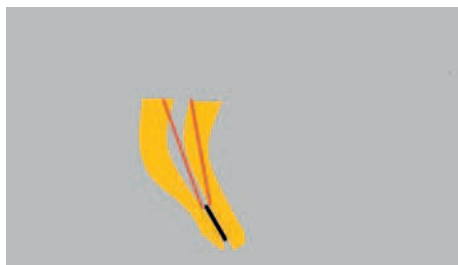
Ryc. 110. Aby zobaczyć narzędzie, należy wykonać prostoliniowy dostęp do niego. Czerwone linie wyznaczają tunel, który należy wypreparować, aby dostać się do narzędzia

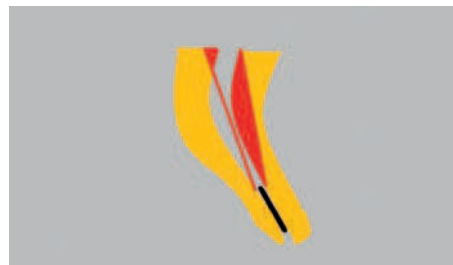
Ryc. 111. Na czerwono zaznaczono tkanki, które trzeba usunąć, aby dostać się do narzędzia

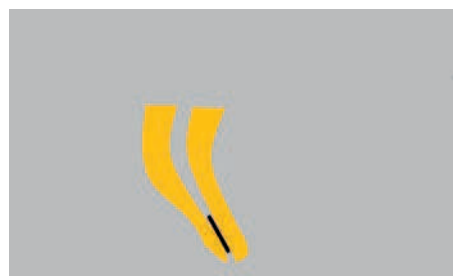
Ryc. 113. Istnieje jeszcze drugi wariant wykonania dostępu – identyczna sytuacja wyjściowa

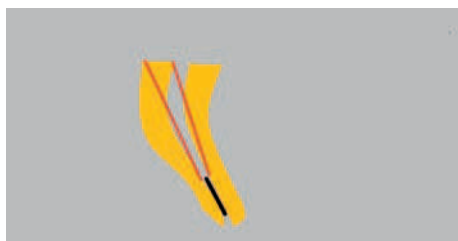
Ryc. 114. Czerwone linie wyznaczają tor niezbędny do usunięcia narzędzia

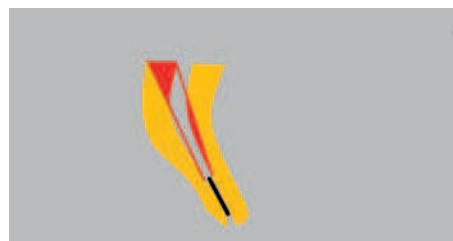
Ryc. 115. Czerwone obszary obrazują ilość tkanek, którą trzeba usunąć

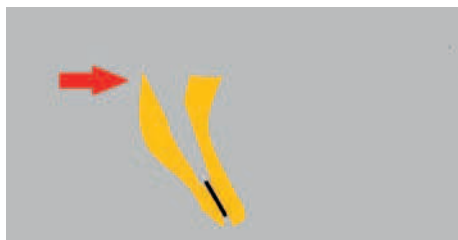
Ryc. 116. Dostęp gotowy. Tym razem punktem krytycznym jest okolica szyjki zęba

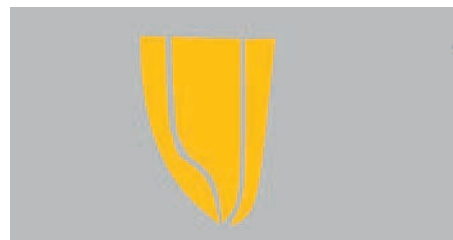
Ryc. 117. Schemat korzenia bliższego zęba trzonowego żuchwy (analogiczny do wszystkich dwukanałowych korzeni zębów żuchwy i szczęki)

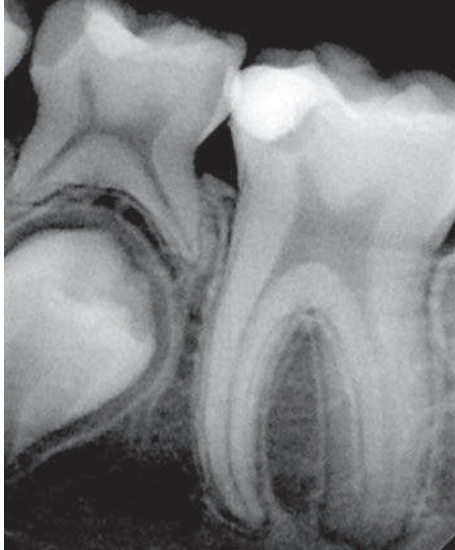
Ryc. 124. Dziewięciolatka została skierowana celem leczenia kanałowego zęba 36 po dewitalizacji

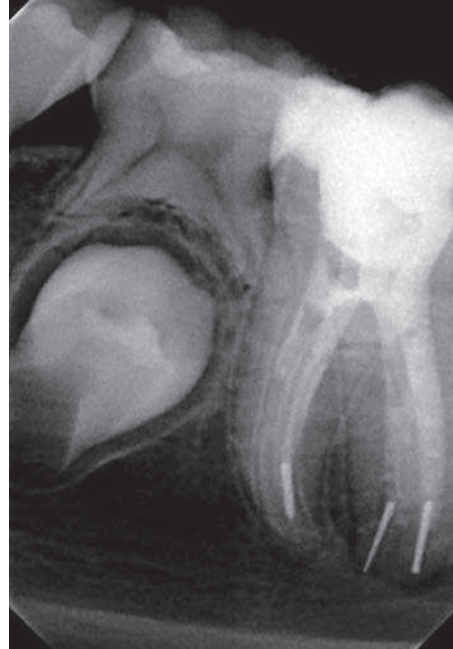
Ryc. 125. Po 45 min i zdjęciu kontrolnym włos zjeżył mi się na głowie. Złamane narzędzie 40.04 w korzeniu bliższym oraz F2 i U-File w dalszym nie poprawiały rokowania. Kanały zaopatrzone jodoformem z dekadentem

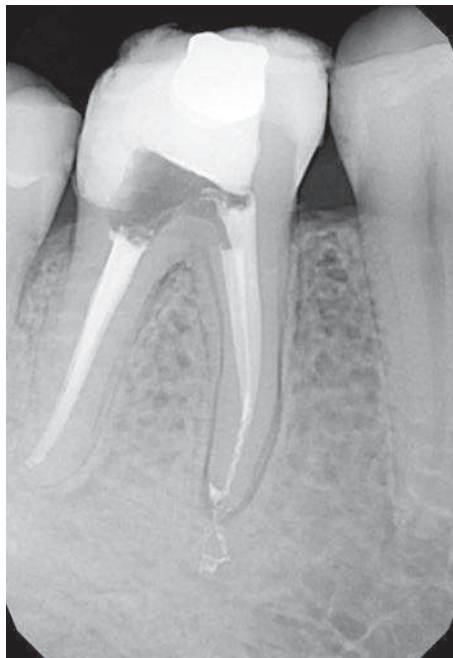
Ryc. 129. Kanał opracowany, wypełniony z niewielką ilością przepchniętego materiału – narzędzie pozostało w kanale

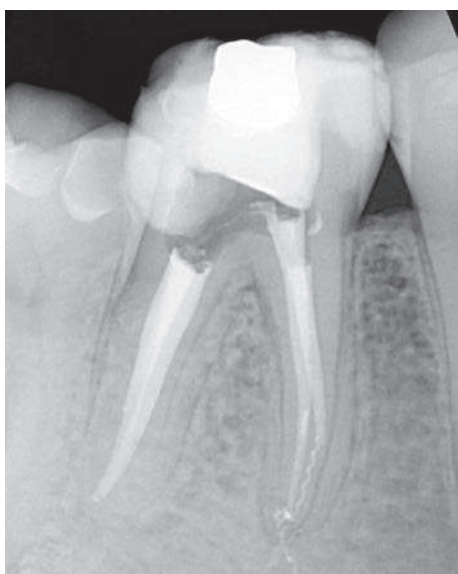
Ryc. 130. Zmiana projekcji uwidacznia, że tylko jednak kanał jest wypełniony na całą długość. Drugi kanał nie został całkowicie opracowany, igła Lentulo nie została otoczona materiałem wypełniającym. Udało się nie powikłać leczenia wytworzeniem *via falsa* i perforacji. Jeśli w takiej sytuacji będziecie Państwo uparcie dążyć do udrożnienia, zakończy się to perforacją korzenia na wysokości złamanego narzędzia. A tak zawsze można wykonać resekcję w razie obecności zmiany okołowierzchołkowej

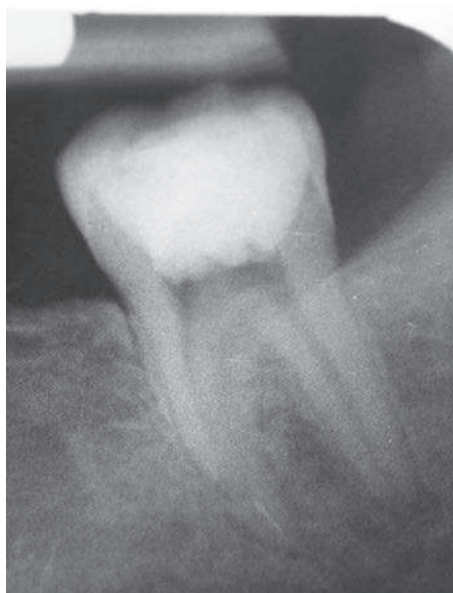
Ryc. 131. Zdjęcie otrzymane z zaprzyjaźnionego gabinetu – ząb 38, złamane narzędzie F1 w wierzchołkowej części kanału, poza krzywizną

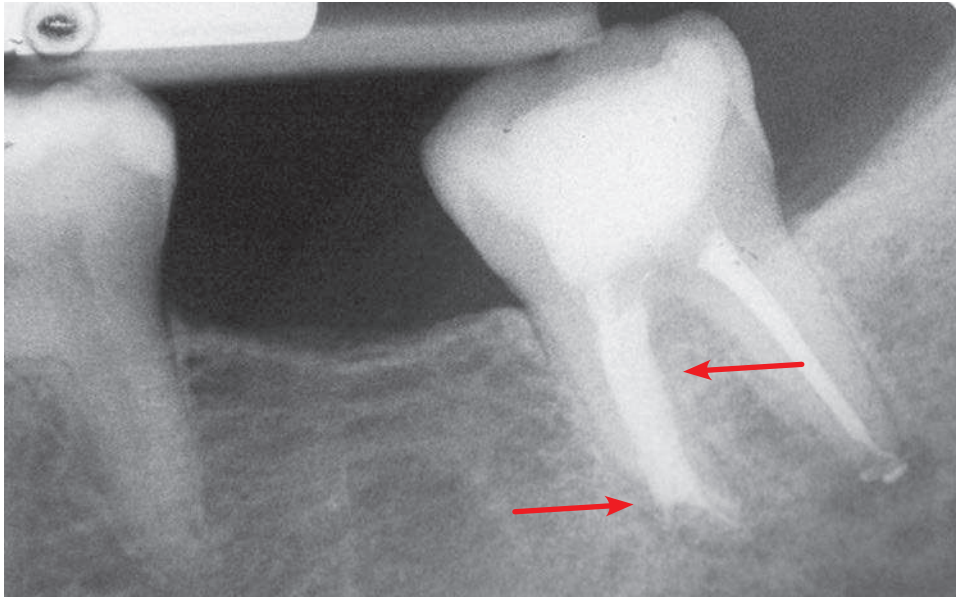
Ryc. 132. Narzędzie zostało usunięte, ale kosztem zbyt dużej utraty tkanek od strony furkacji i perforacji ściany bliższej w okolicy wierzchołka. W tej sytuacji nie było możliwości wykonania resekcji. Leczeniem z wyboru mogła być zamierzona replantacja zęba 38
